Concertation du ring du Pileu

Retours d'expériences

Ce document est rédigé par l'association MDB Massy afin de mettre en évidence des points de difficultés rencontrées suite aux aménagements du ring du Pileu mi-octobre 2020.

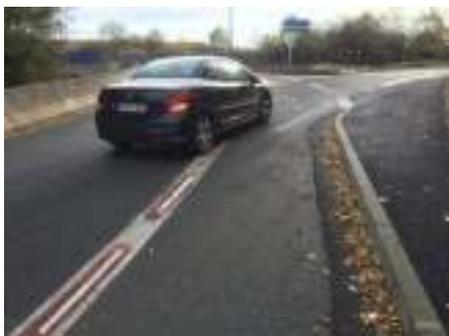
Malgré la volonté de réduire la place de la voiture, l'allure des véhicules est toujours aussi rapide aux abords et à l'intérieur du ring. Du point de vue cycliste, l'aménagement actuel (phase 1) est moins sécurisant que le précédent où les balises permettaient de réduire la vitesse des véhicules. Une fois supprimées, les véhicules ont pu reprendre leur allure rapide.

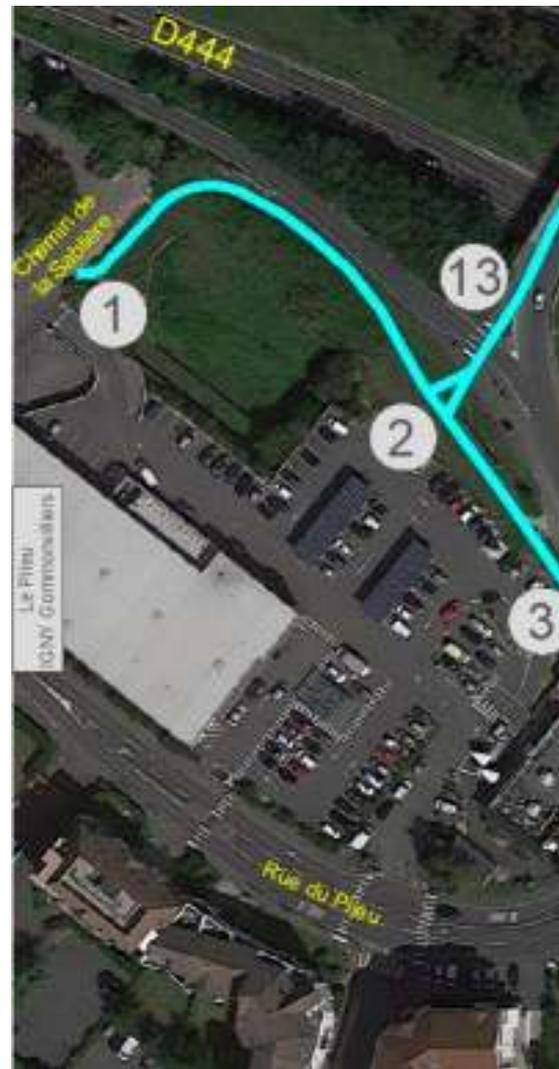
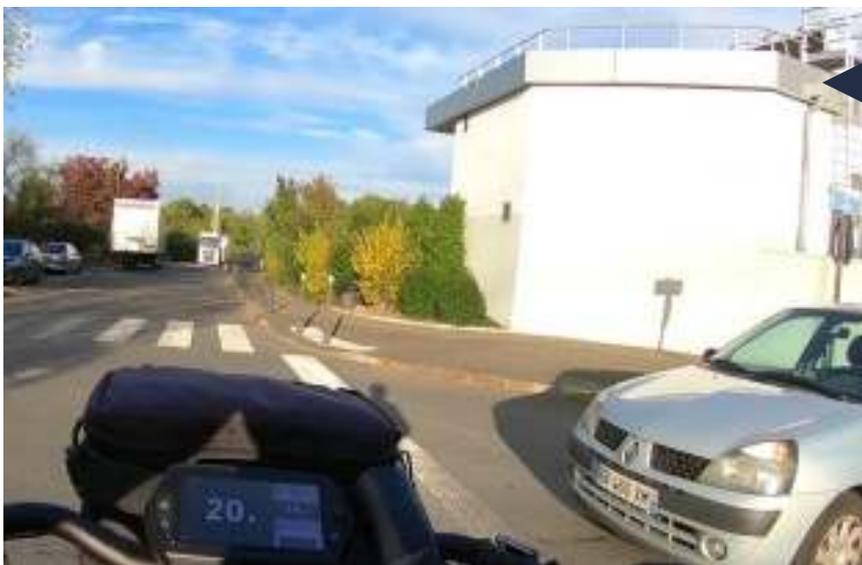
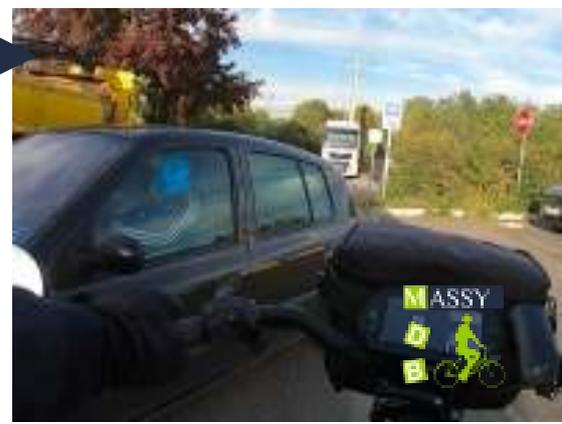
1

Accès bidirectionnel Chemin de la Sablière

Les automobilistes qui sortent de la zone commerciale ne tiennent aucun compte de la présence éventuelle de cyclistes, peu habitués à la survenance de véhicules, que ce soit de la gauche ou de la droite. Cela mériterait une **signalisation en sortie du parking du Lidl**.

La jonction Impasse de la Sablière / PC est très perfectible.

Pas de signalisation pour informer de la présence de cyclistes.

Les véhicules sortant de la zone commerciale (Lidl) ne sont pas habitués à voir des vélos.

L'accès à la piste mériterait un **fléchage** au niveau du croisement Rue du Pileu / Chemin de la Sablière pouvant être complété par quelques **pictogrammes vélo** entre le croisement et le début de la piste

● Prévoir un fléchage au niveau du croisement Rue du Pileu / Chemin de la Sablière.

● Prévoir des pictogrammes vélo jusqu'au début de la piste.

● Prévoir une signalisation en sortie du parking du Lidl pour informer de la présence de vélos.

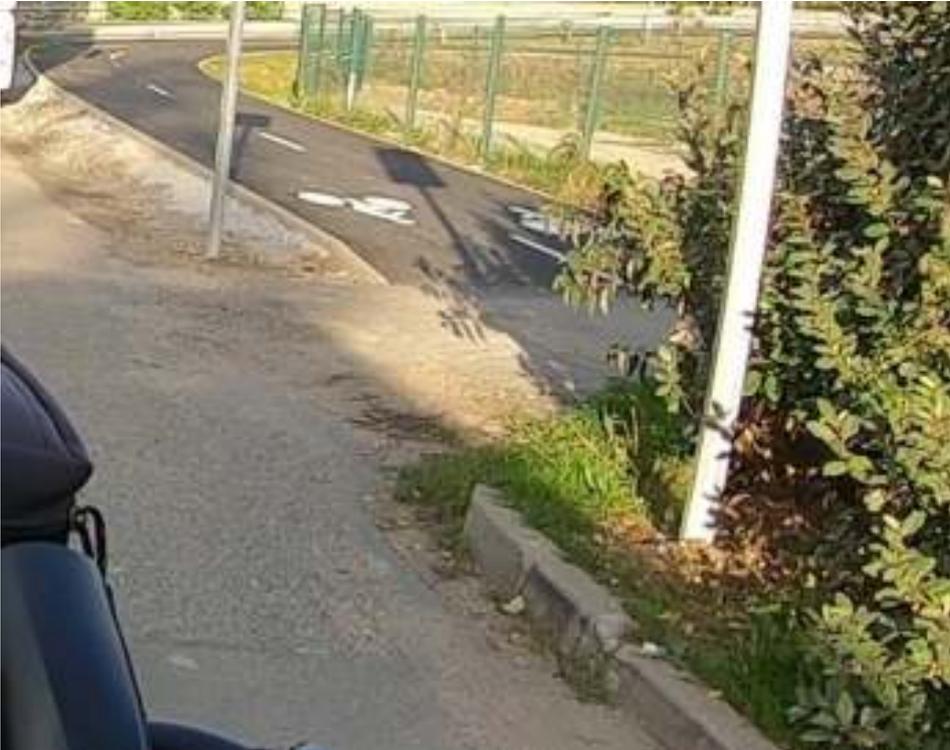
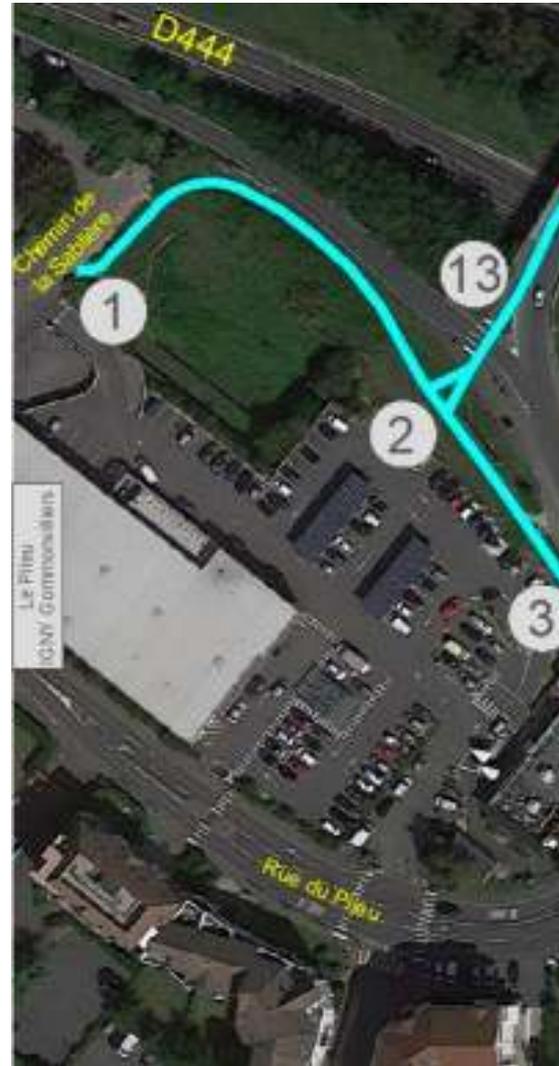
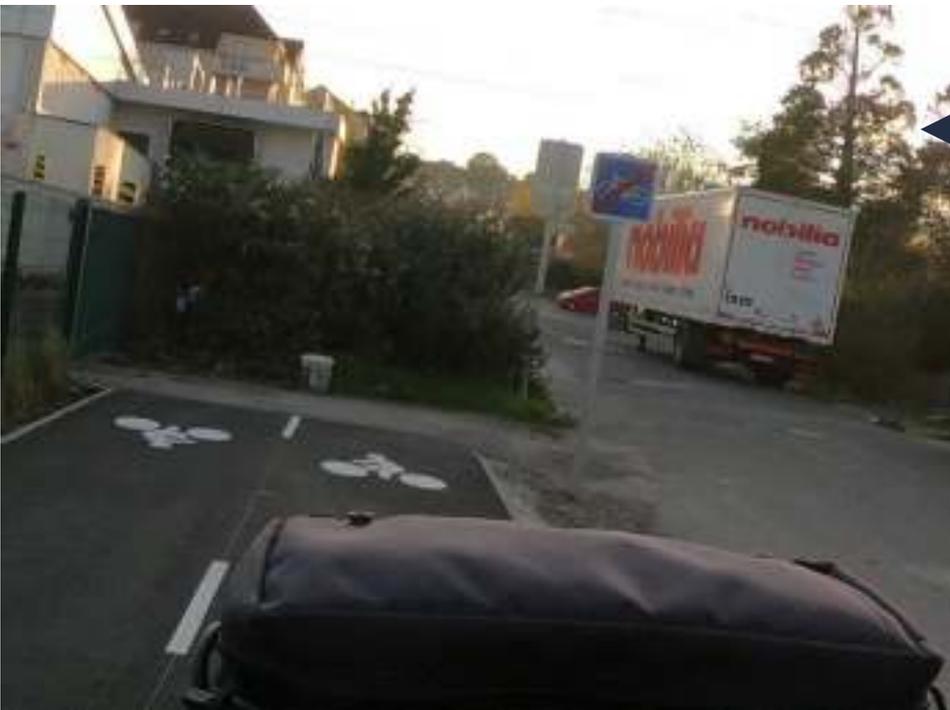
1

Accès bidirectionnel Chemin de la Sablière

L'entrée / sortie de la piste cyclable n'est pas naturelle et mériterait d'être améliorée.

On a notamment du mal à la voir depuis le chemin de la Sablière.

● La visibilité serait renforcée par une bande cyclable ou, à défaut, des pictogrammes vélo sur le chemin de la Sablière.

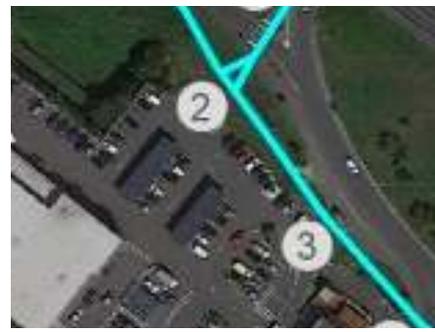
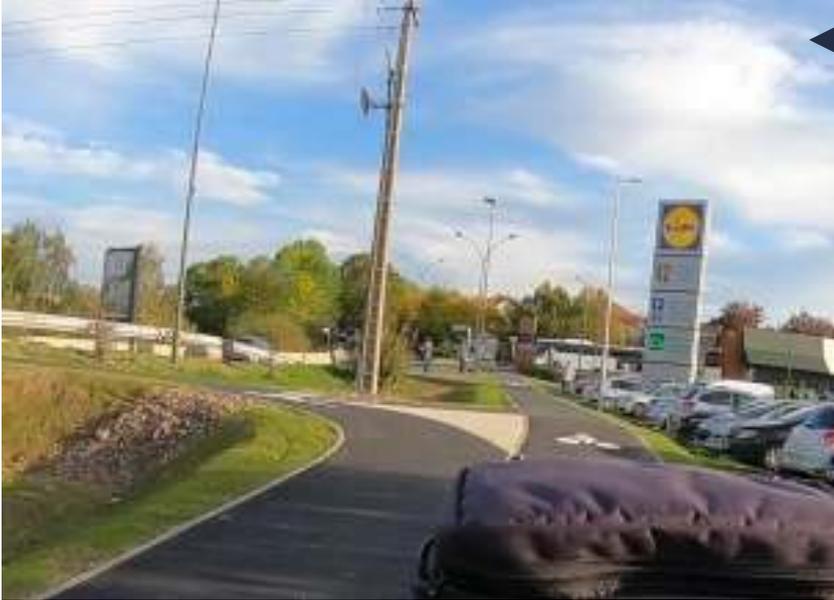
2

Jonction bidirectionnelle / unidirectionnelle

Cette jonction est utilisée par les piétons (et cyclistes) venant du Ring qui coupent au plus court (par la bute herbeuse) rejoindre le parking du Lidl. Une « ligne de désir » ne tardera pas à apparaître.

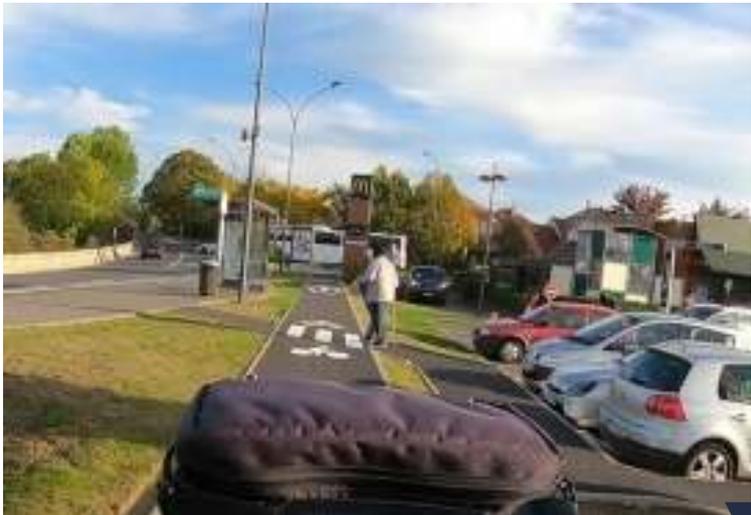
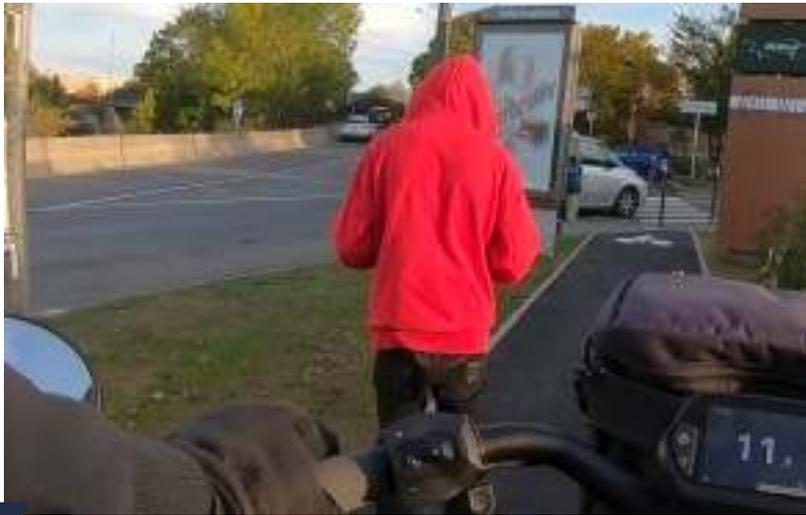
3

Arrêt de bus actuel

Ce tronçon est très utilisé en statique par les piétons qui attendent le bus. La faible largeur de la piste cyclable ne permet pas de faire circuler piétons et cyclistes en toute sécurité.

● Augmenter la largeur de la piste cyclable serait une amélioration significative.

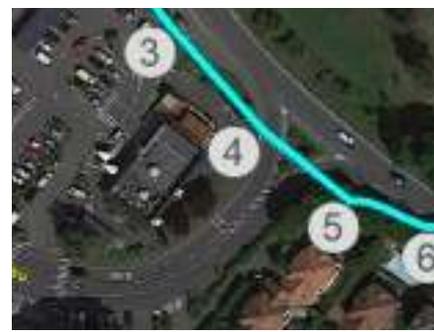
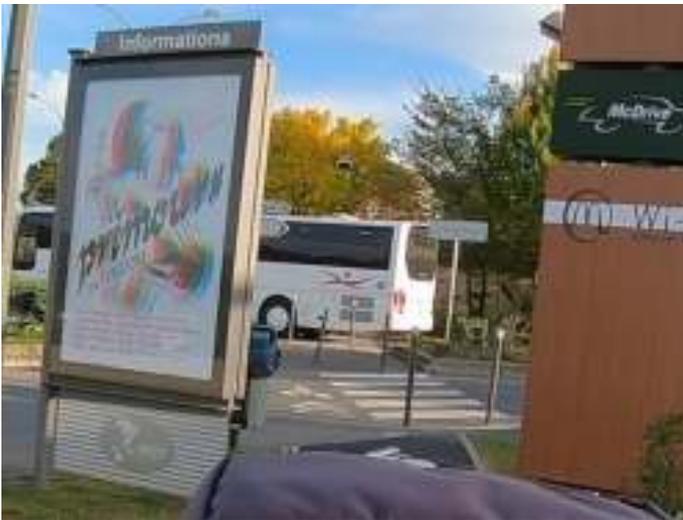
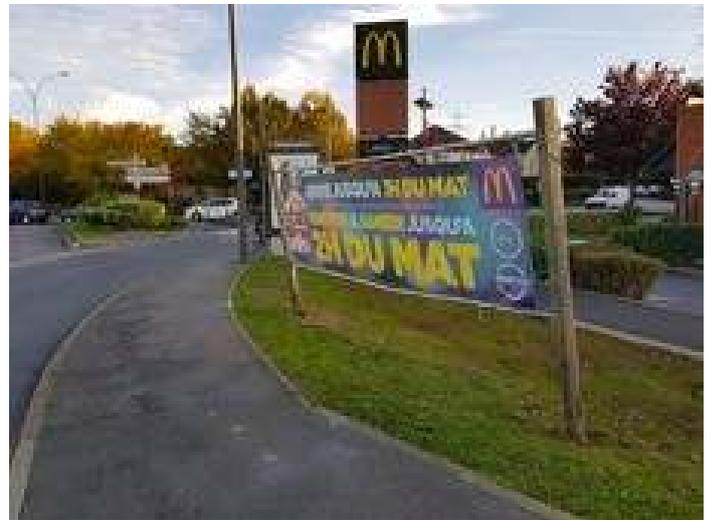
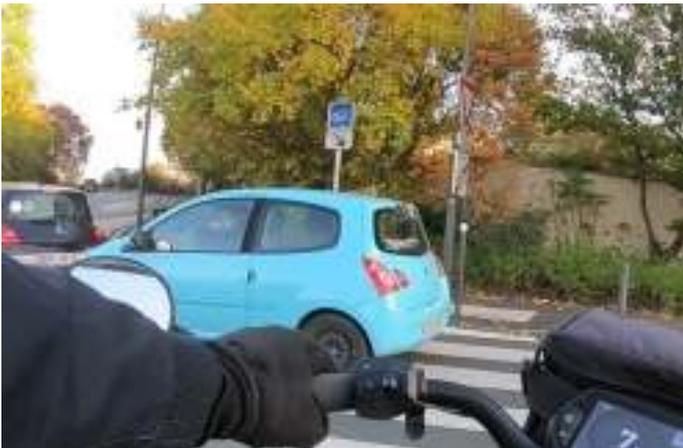
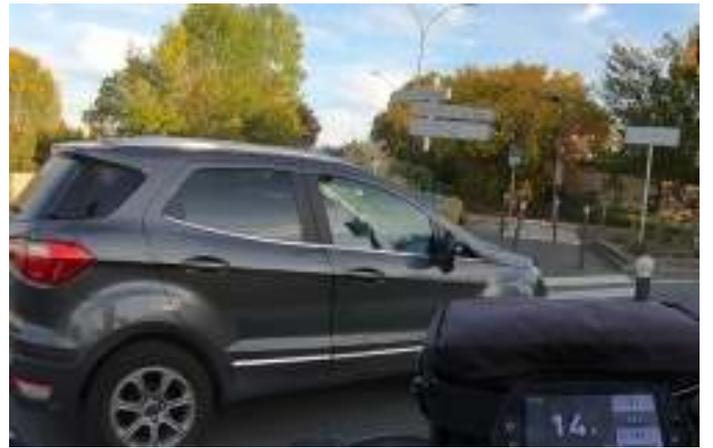
4

Intersection Piste Cyclable / Rue du Pileu

Cette intersection est très dangereuse :

- ➔ Les véhicules abordent la sortie du ring à grande vitesse
- ➔ La visibilité est nulle en raison des nombreux mobiliers urbains et bannières publicitaires
- ➔ Des poteaux mal placés aux abords du passage piéton accentuent le risque

- Casser les angles de la sortie du ring permettrait de réduire la vitesse des véhicules.
- Supprimer du mobilier urbain (publicité, poteaux) permettrait une meilleure visibilité.
- Le ralentissement peut être davantage marqué par un passage piéton surélevé : zone 30 de surcroît.

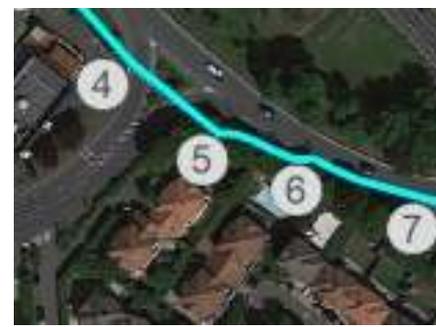
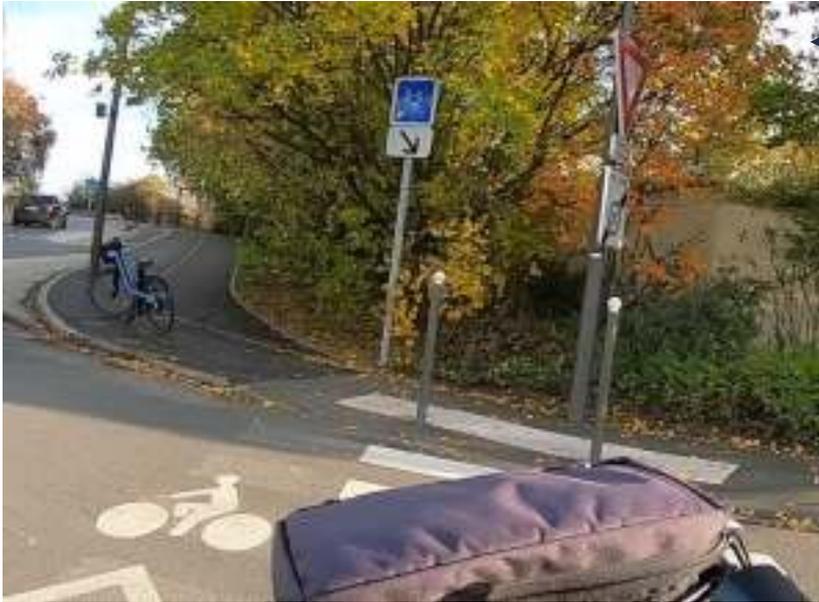
5

Intersection Piste Cyclable / Rue du Pileu

Le passage piétons est trop étroit pour éviter le risque de conflits entre cyclistes et piétons.

Là encore le mobilier urbain ne permet pas de récupérer naturellement la voie partagée.

● Il faudrait réaménager l'intersection dans son ensemble. Pourquoi ne pas mettre un passage piéton surélevé en entrée de zone 30 ?

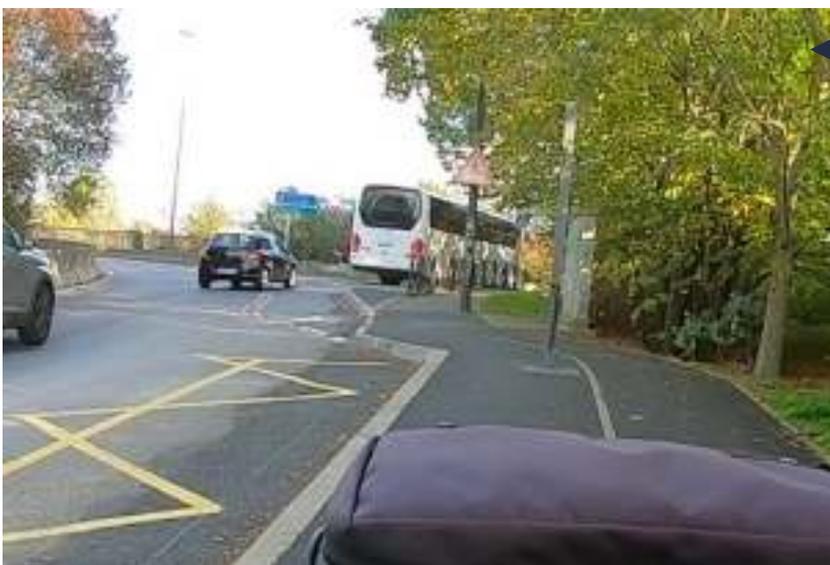
6

Voie partagée

L'arrêt de bus est mal positionné dans la portion de voie partagée naturellement cyclable.

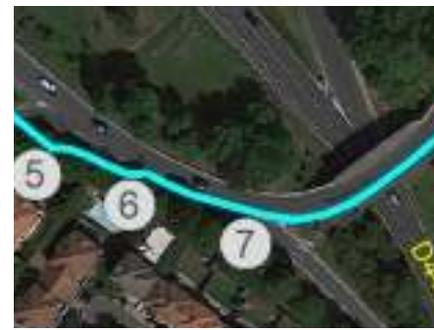
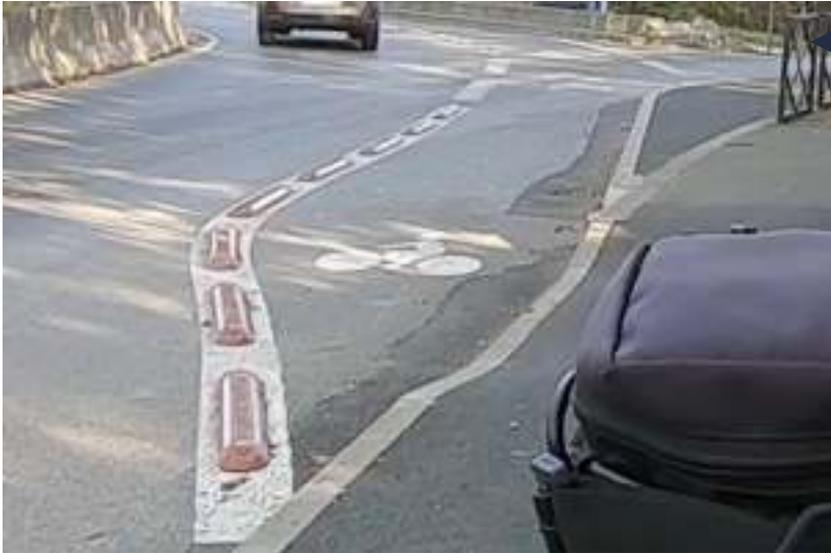
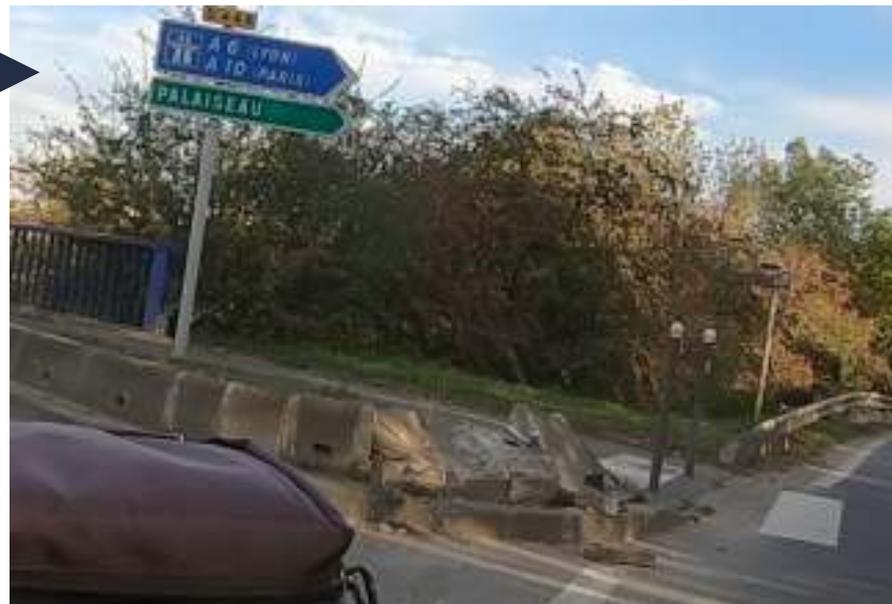
7

Jonction voie partagée / ring

La jonction pourrait être plus large au vu de la place disponible.

Les séparateurs ne font pas forcément plus ralentir les véhicules.

L'épaisseur des bordures de trottoir n'empêche pas certains véhicules de forcer le passage.

● Casser les angles pour faire ralentir, et mettre en place un passage piéton surélevé pourraient faire réduire la vitesse.

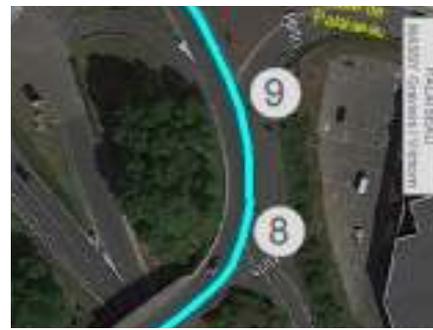
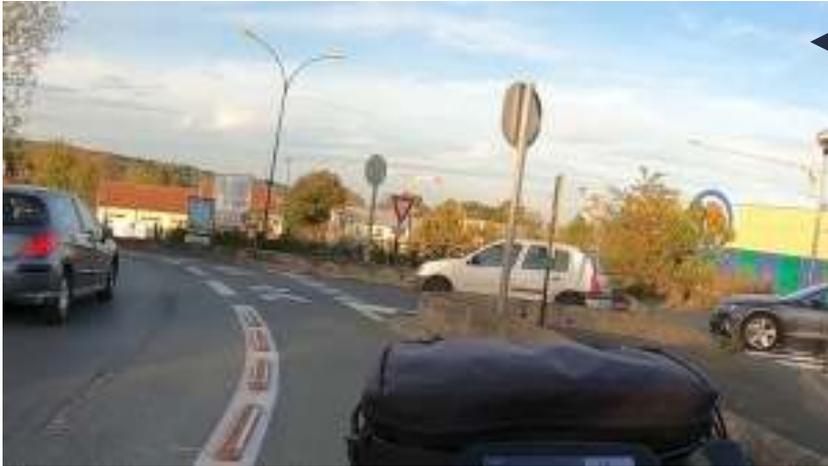
8

Entrée depuis la D444 (Paris)

Les véhicules respectent à peu près la priorité grâce au tracé en léger chicane.

La descente dans le ring leur permet cependant de reprendre de la vitesse...

- Prévoir d'accentuer l'effet chicane et le prolonger jusque dans le ring
- Prévoir des passages piétons surélevés (notamment rue de Palaiseau)

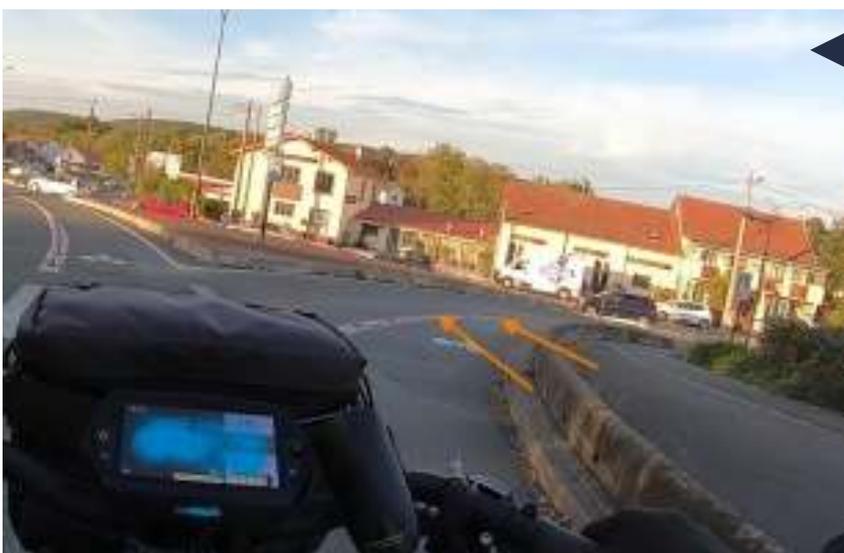
9

Sortie route de Palaiseau

Pas de problème majeur à ce niveau. Toutefois, les véhicules sortants mordent allègrement sur la piste. Les séparateurs en font les frais...

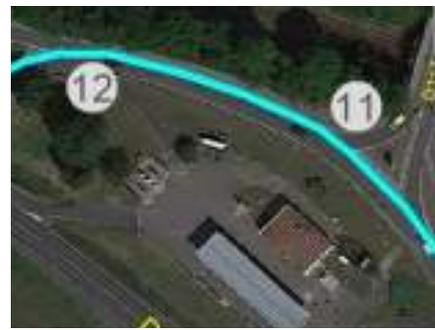
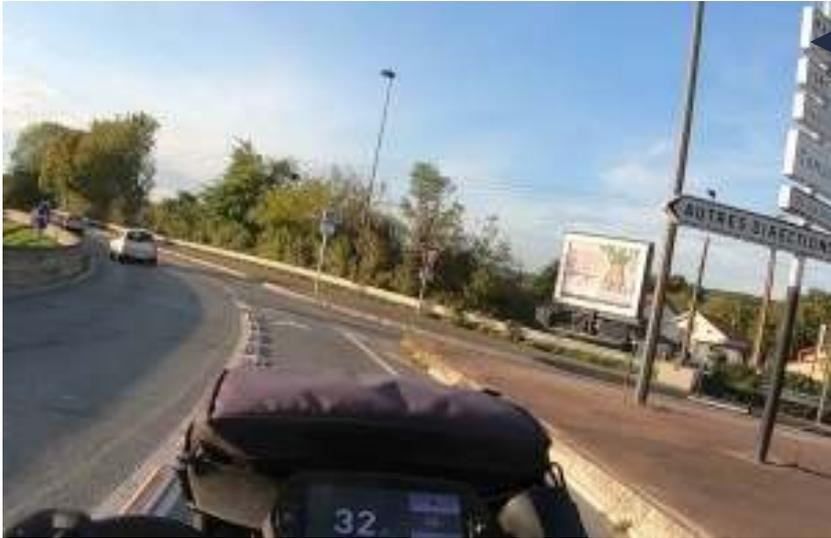
11

Accès ring depuis la D117

Depuis la version « Corona », les automobilistes respectent pour la plupart la priorité cyclistes. Toutefois, les cyclistes roulent plutôt vite à ce niveau, en raison de la portion fortement descendante qui précède. Il est nécessaire de freiner

lorsqu'on doute de l'attitude de l'automobiliste entrant.

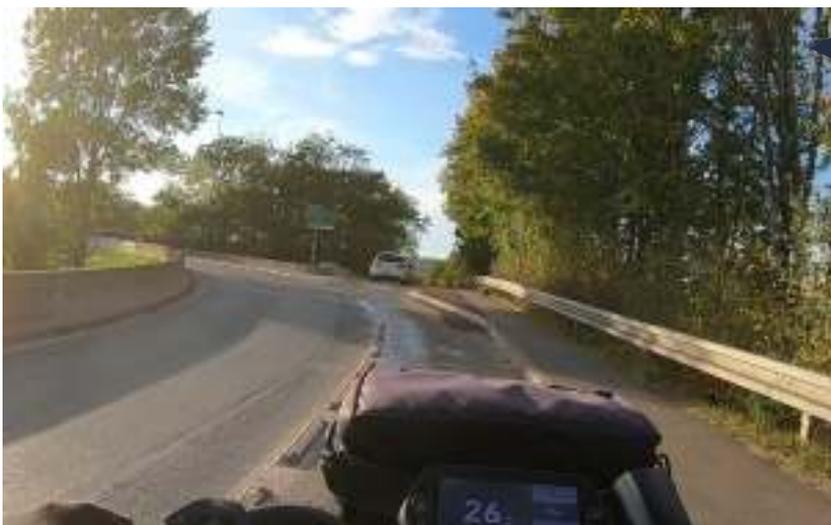
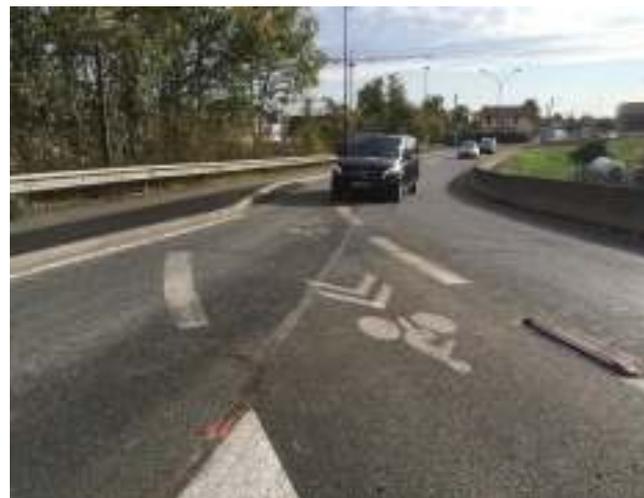
12

Sortie Ring vers D444 (Versailles)

Cette sortie est très dangereuse : les véhicules sortent en gagnant de la vitesse pour anticiper l'entrée sur la D444.

● Une chicane est nécessaire, et si possible un passage piéton surélevé.

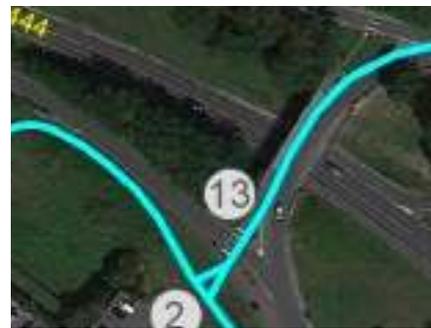
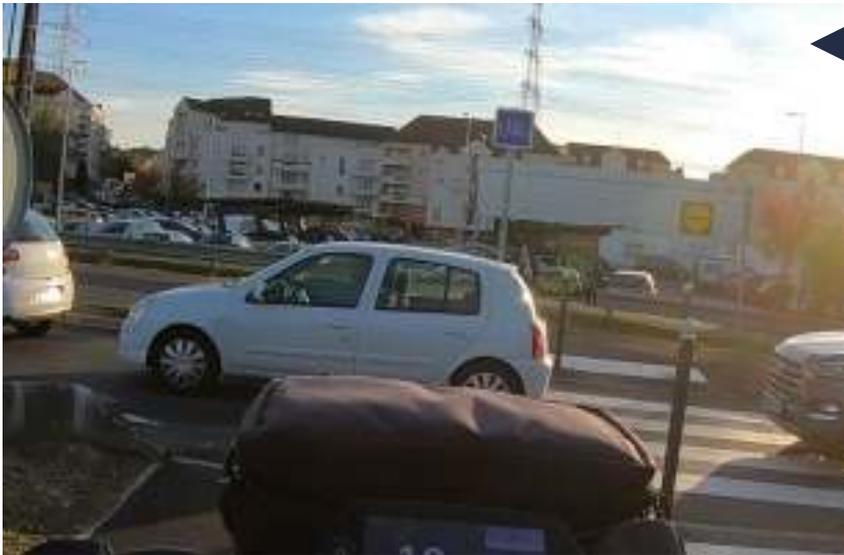
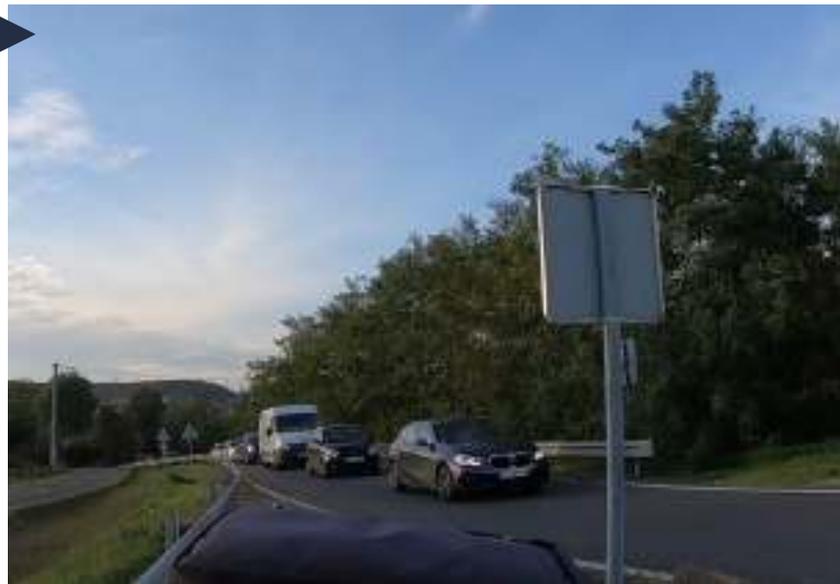
13

Accès ring depuis la D444 (Versailles)

L'absence de visibilité et la vitesse des véhicules obligent les cyclistes et piétons à freiner voire s'arrêter.

Le nombre de véhicules peut être très important et nombreux sont ceux qui s'arrêtent sur le passage piétons, le rendant inutilisable pour les piétons et cyclistes.
