Concertation du ring du Pileu

Retours d'expériences

Ce document est rédigé par l'association MDB Massy afin de mettre en évidence des points de difficultés rencontrées suite aux aménagements du ring du Pileu mi-octobre 2020.

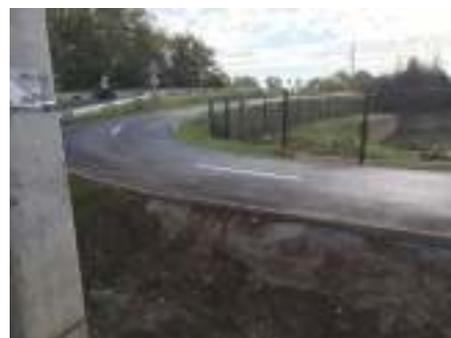
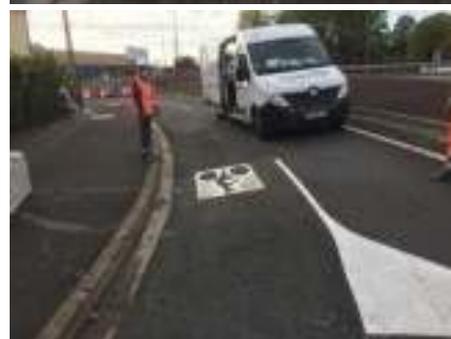
On peut se féliciter de retombées positives en faveur des mobilités douces au travers de la fermeture de bretelles d'entrée-sortie du ring qui bénéficient désormais aux piétons et cyclistes.

De la même manière, l'accès au Chemin de la Sablière est une bonne nouvelle pour éviter la rue du Pileu même si le cheminement n'est pas naturel.

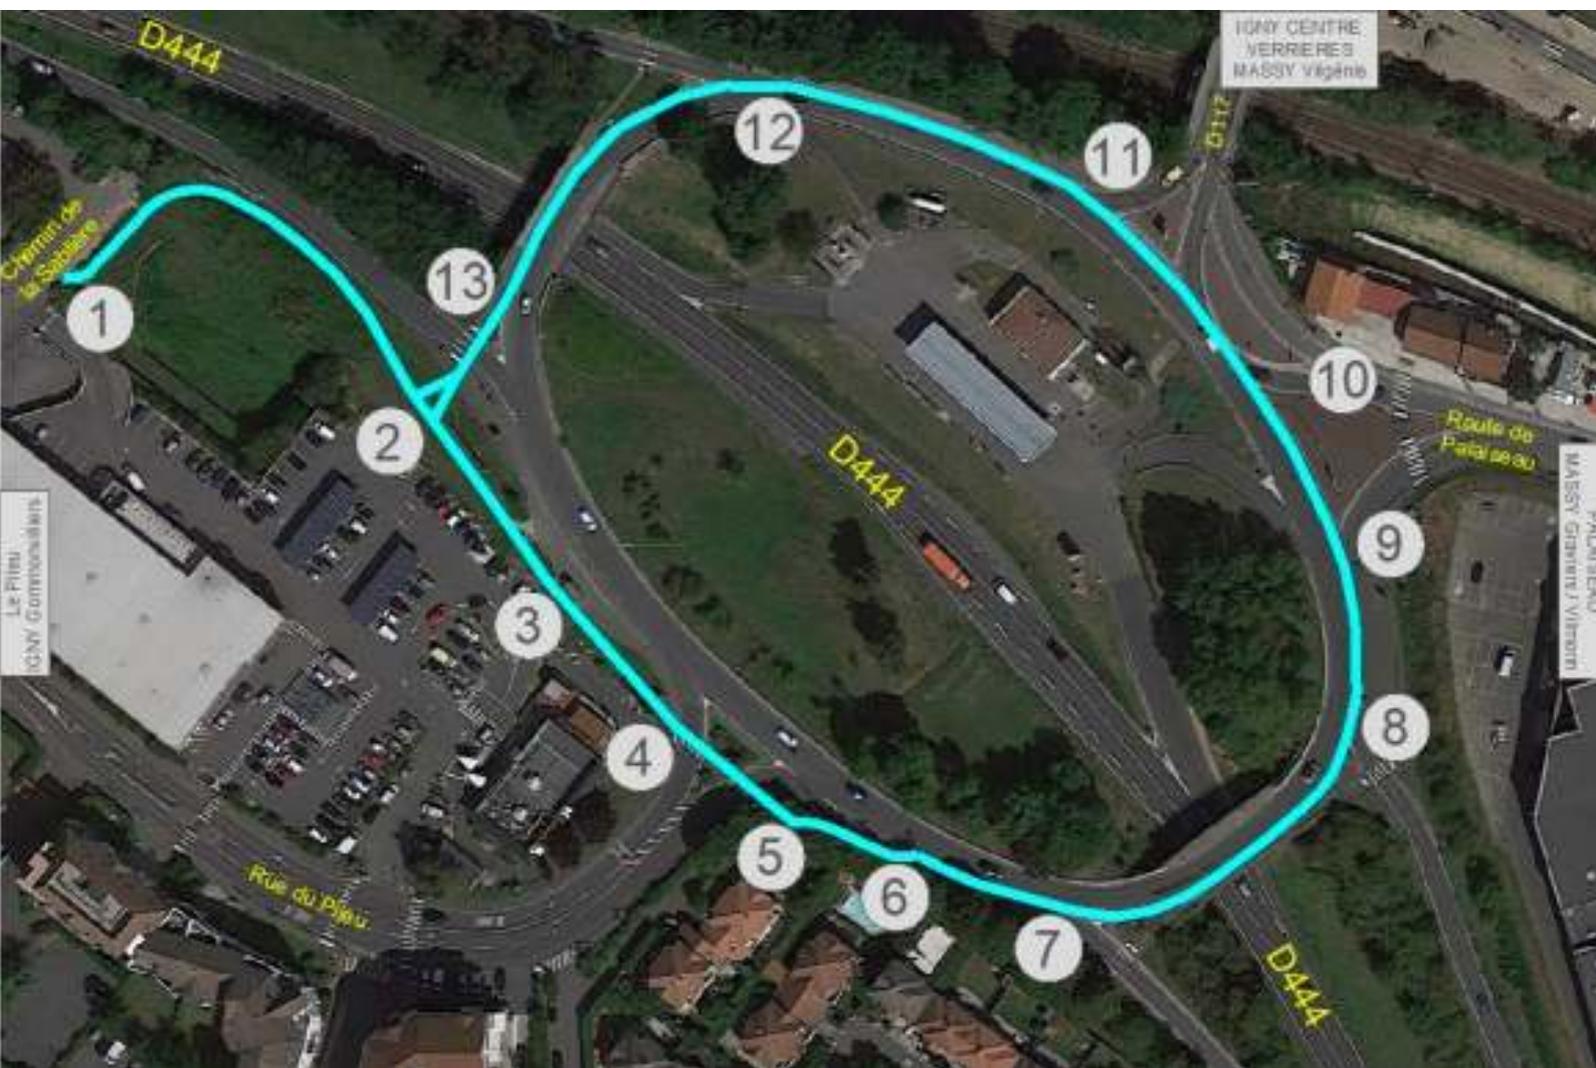
Plan de repérage

En l'absence de fourniture de plan détaillé de la part de la CPS, un membre de l'association MDB Massy a recréé une carte et recensé 13 points d'observations grâce à son GPS en effectuant plusieurs fois le tour du ring.

Ces 13 observations sont présentées dans les pages suivantes et sont notées de **1** à **13** .
