Comité vélo du XVIIIème
9 mai 2017

Porte de la Chapelle

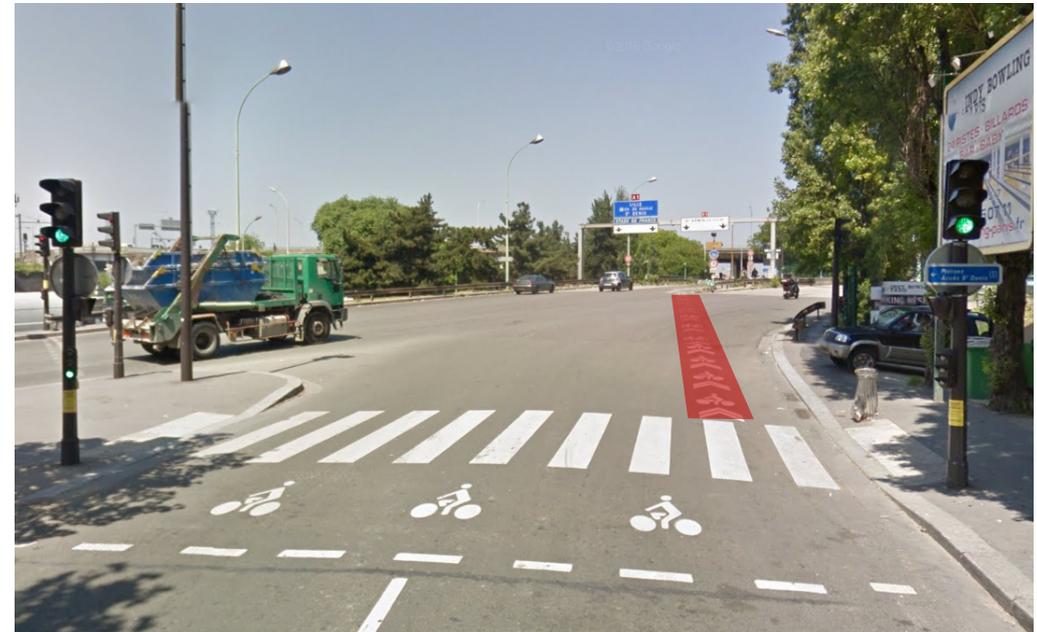
Sens sortant

Continuité cyclable dangereuse : longue (50 m), et en conflit avec l'entrée du périphérique

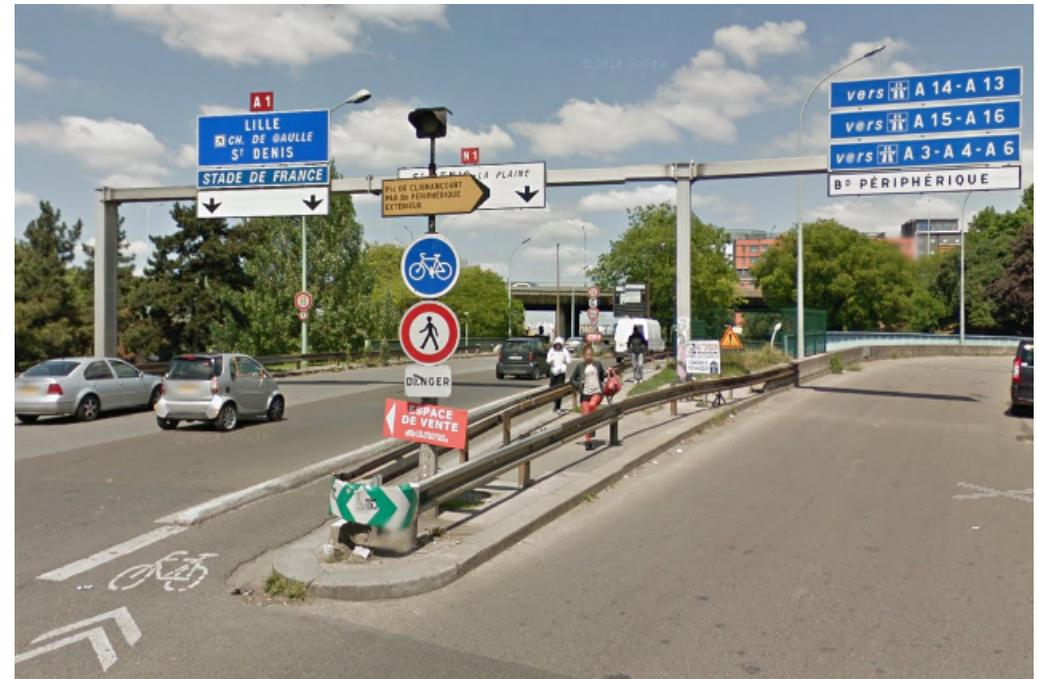
Absence de continuité piétonne malgré un besoin

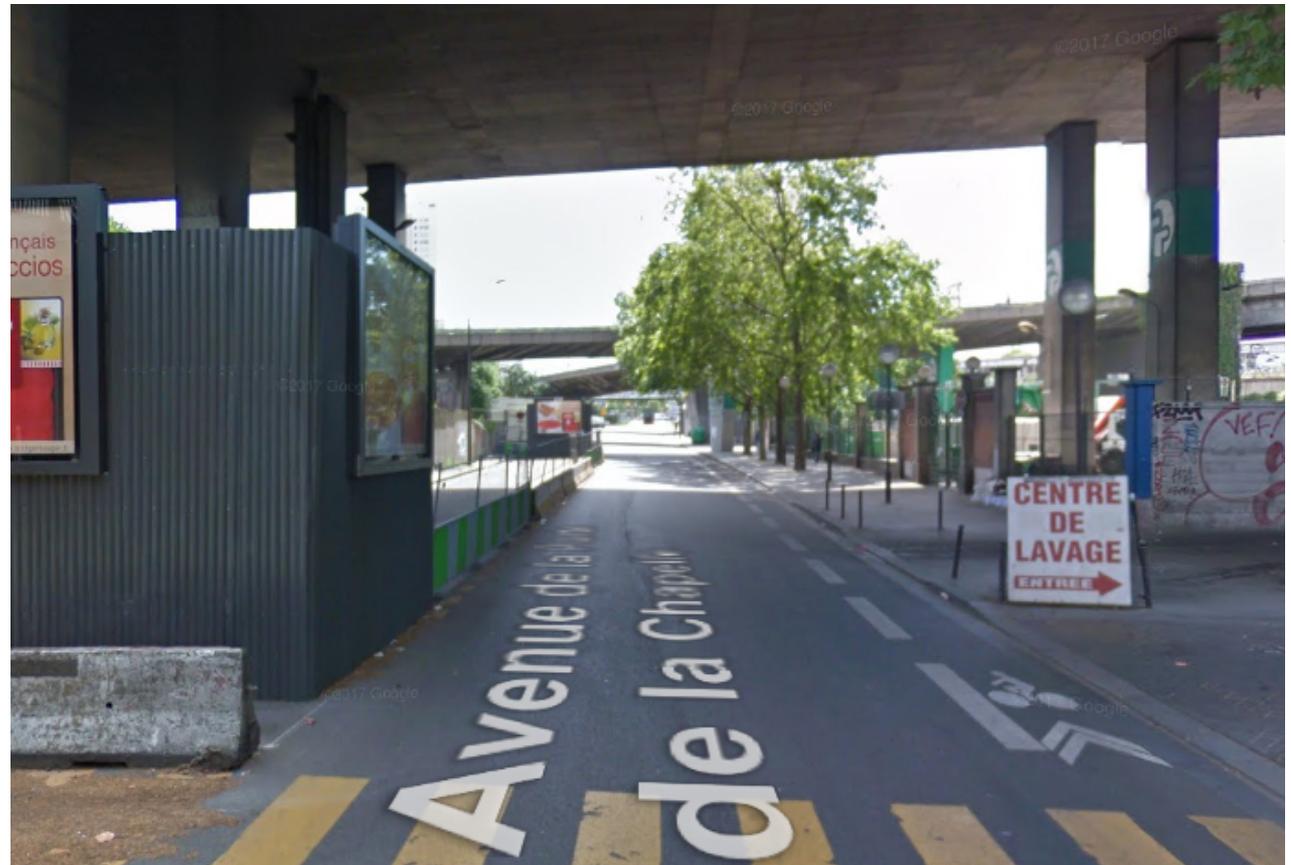
Sens sortant

Absence de protection de la piste cyclable
